# 雅安石棉泸石高速 TJ8 标段“6·19”较大 片帮事故调查报告

2023 年 6 月 19 日 1 时 47 分，四川省交通建设集团有限责任公司隧道工程分公司承建的位于石棉县境内的泸石高速 TJ8 标段小田湾隧道左洞掌子面立架作业时发生一起片帮事故，造成 3 人死亡，4 人受伤，直接经济损失约 608 万元。

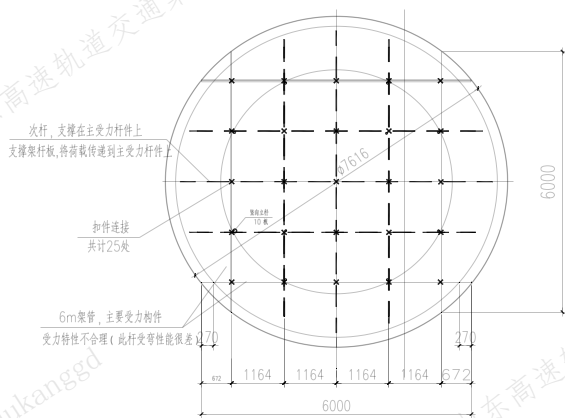
图 1 新增炉体内托砖板处脚手架搭设平面示意图

1. 架体存在结构性缺陷。未采用对接扣件接长，造成立杆竖向承载能力降低<sup>1</sup>；新增炉体部分脚手架支撑体系不合理，水平杆承受立杆传递的竖向荷载；立杆数量不足，部分立杆间距过大，部分立杆轴向应力严重超过钢管标准设计值；未设置竖向及水平剪刀撑，导致架体整体刚度不足<sup>2</sup>；未设置有效连墙件，导致架体与炉体结构未形成有效连接<sup>3 4</sup>。

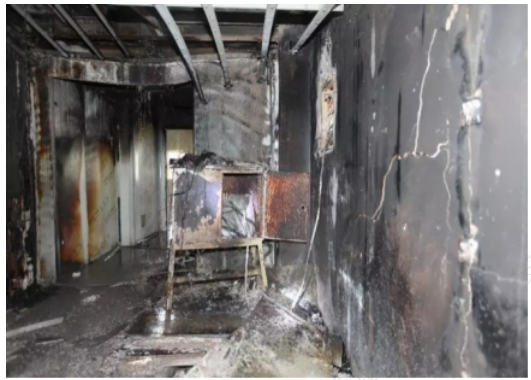
经现场勘验，ICU 改造工程施工现场通风不畅，净化板外覆塑料膜均有受高温作用熔化收缩现象，西北门附近净化板过火严重，房间内用于涂刷的扫帚表面炭化。施工现场内部门框上有切割痕迹，附近地面发现一把连接移动插座的角磨机，移动插座电源引自西北门外临时配电箱。配电箱底部有纸箱燃烧残片，坡道下方堆放的可燃物燃烧充分，坡道金属构件变形变色严重，呈现出火势由此处向外蔓延的特征。（见图 5、图 6）

图6 配电箱底部可燃物被烧毁（由西向东）

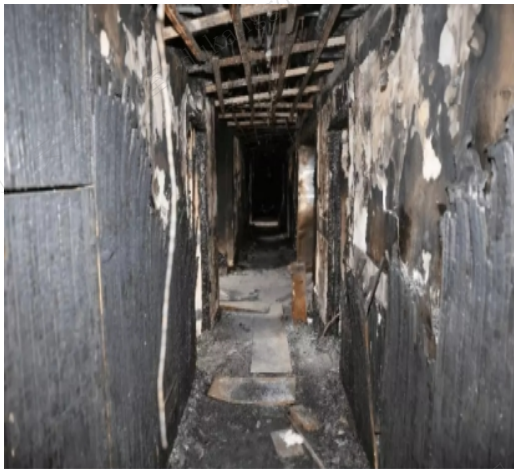
图7 北通道五层墙面过火情况（由东向西）

东楼北通道五层、南通道六层墙面木质装修材料整体过火，吊顶轻钢龙骨变形、石膏板全部脱落；南通道六层内部分房间和管道竖井观察口木门过火、破损严重。（见图7、图8）

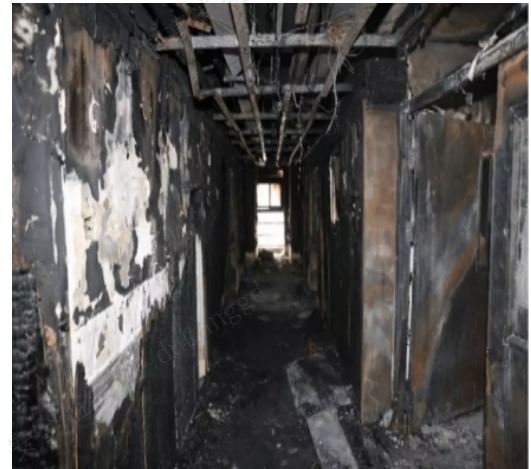
图8 南通道六层墙面过火情况（由东向西）

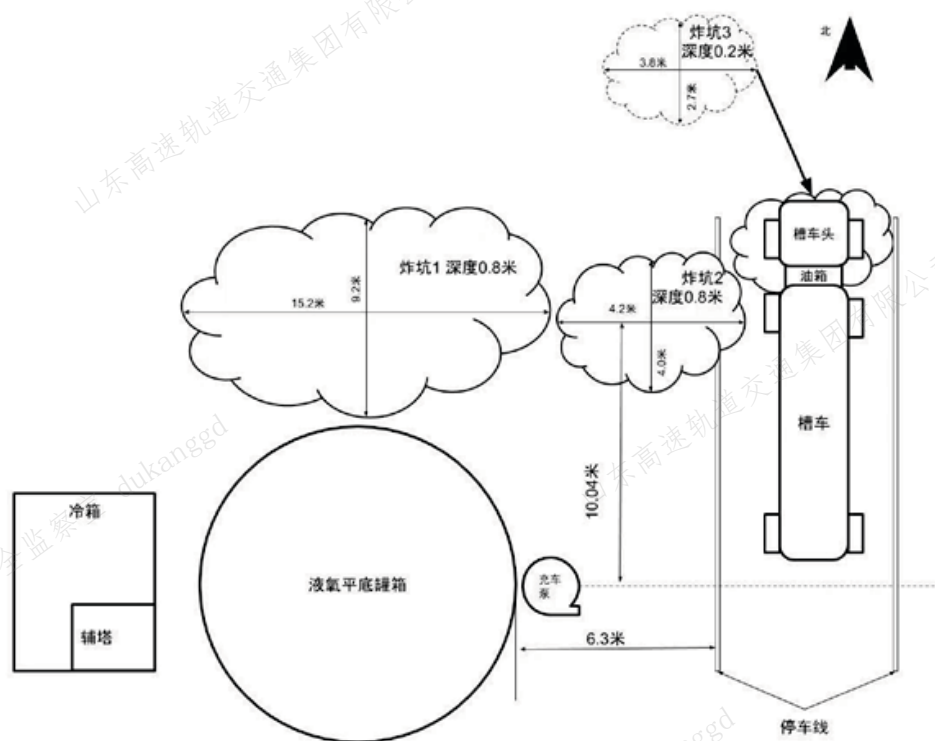
炸坑和槽车位置图

500m<sup>3</sup> 液氧贮槽和液氩贮槽及停放在旁边的液氧槽车，巨大的冲击力导致液氧贮槽和冷箱内的塔器破裂，塔器内的铝制填料、筛板、主冷中的板翅式换热器及低温液体等散出，散落在液氧贮槽和液氩贮槽附近区域。根据槽车停放位置及 2 号爆坑位置推断，高空坠落物砸破槽车油箱，导致柴油外泄至 2 号爆坑处。泄漏的液氧大量向周边迅速扩散并气化。视频显示，17:44:34，冷箱附近有白色雾气升起，应是液氧大量气化形成的。高浓度氧为助燃物，发动机表面的油污和泄漏的柴油为可燃物，正在运行的充车泵及电控箱产生的电弧火花、坠落物机械冲击、发动机的余温为激发能，在这些因素的共同作用下，17:44:35 引发了第一次爆炸，爆炸形成的 2 号炸坑（4.2m×4m×0.8m）紧邻槽车油箱位置；3 号炸坑（3.8m×2.7m×0.2m）与槽车发动机的位置相符，发动机残骸有明显燃烧痕迹。爆炸产生的能量瞬间引发了散落在液氧贮槽和液氩贮槽附近区域的填料、板翅式换热器等铝质材料的第二次爆炸<sup>①</sup>，第二次爆炸的能量最大，形成了 15.2m×9.2m×0.8m 的炸坑。
