# 雅安石棉泸石高速 TJ8 标段“6·19”较大 片帮事故调查报告

2023 年 6 月 19 日 1 时 47 分，四川省交通建设集团有限责任公司隧道工程分公司承建的位于石棉县境内的泸石高速 TJ8 标段小田湾隧道左洞掌子面立架作业时发生一起片帮事故，造成 3 人死亡，4 人受伤，直接经济损失约 608 万元。

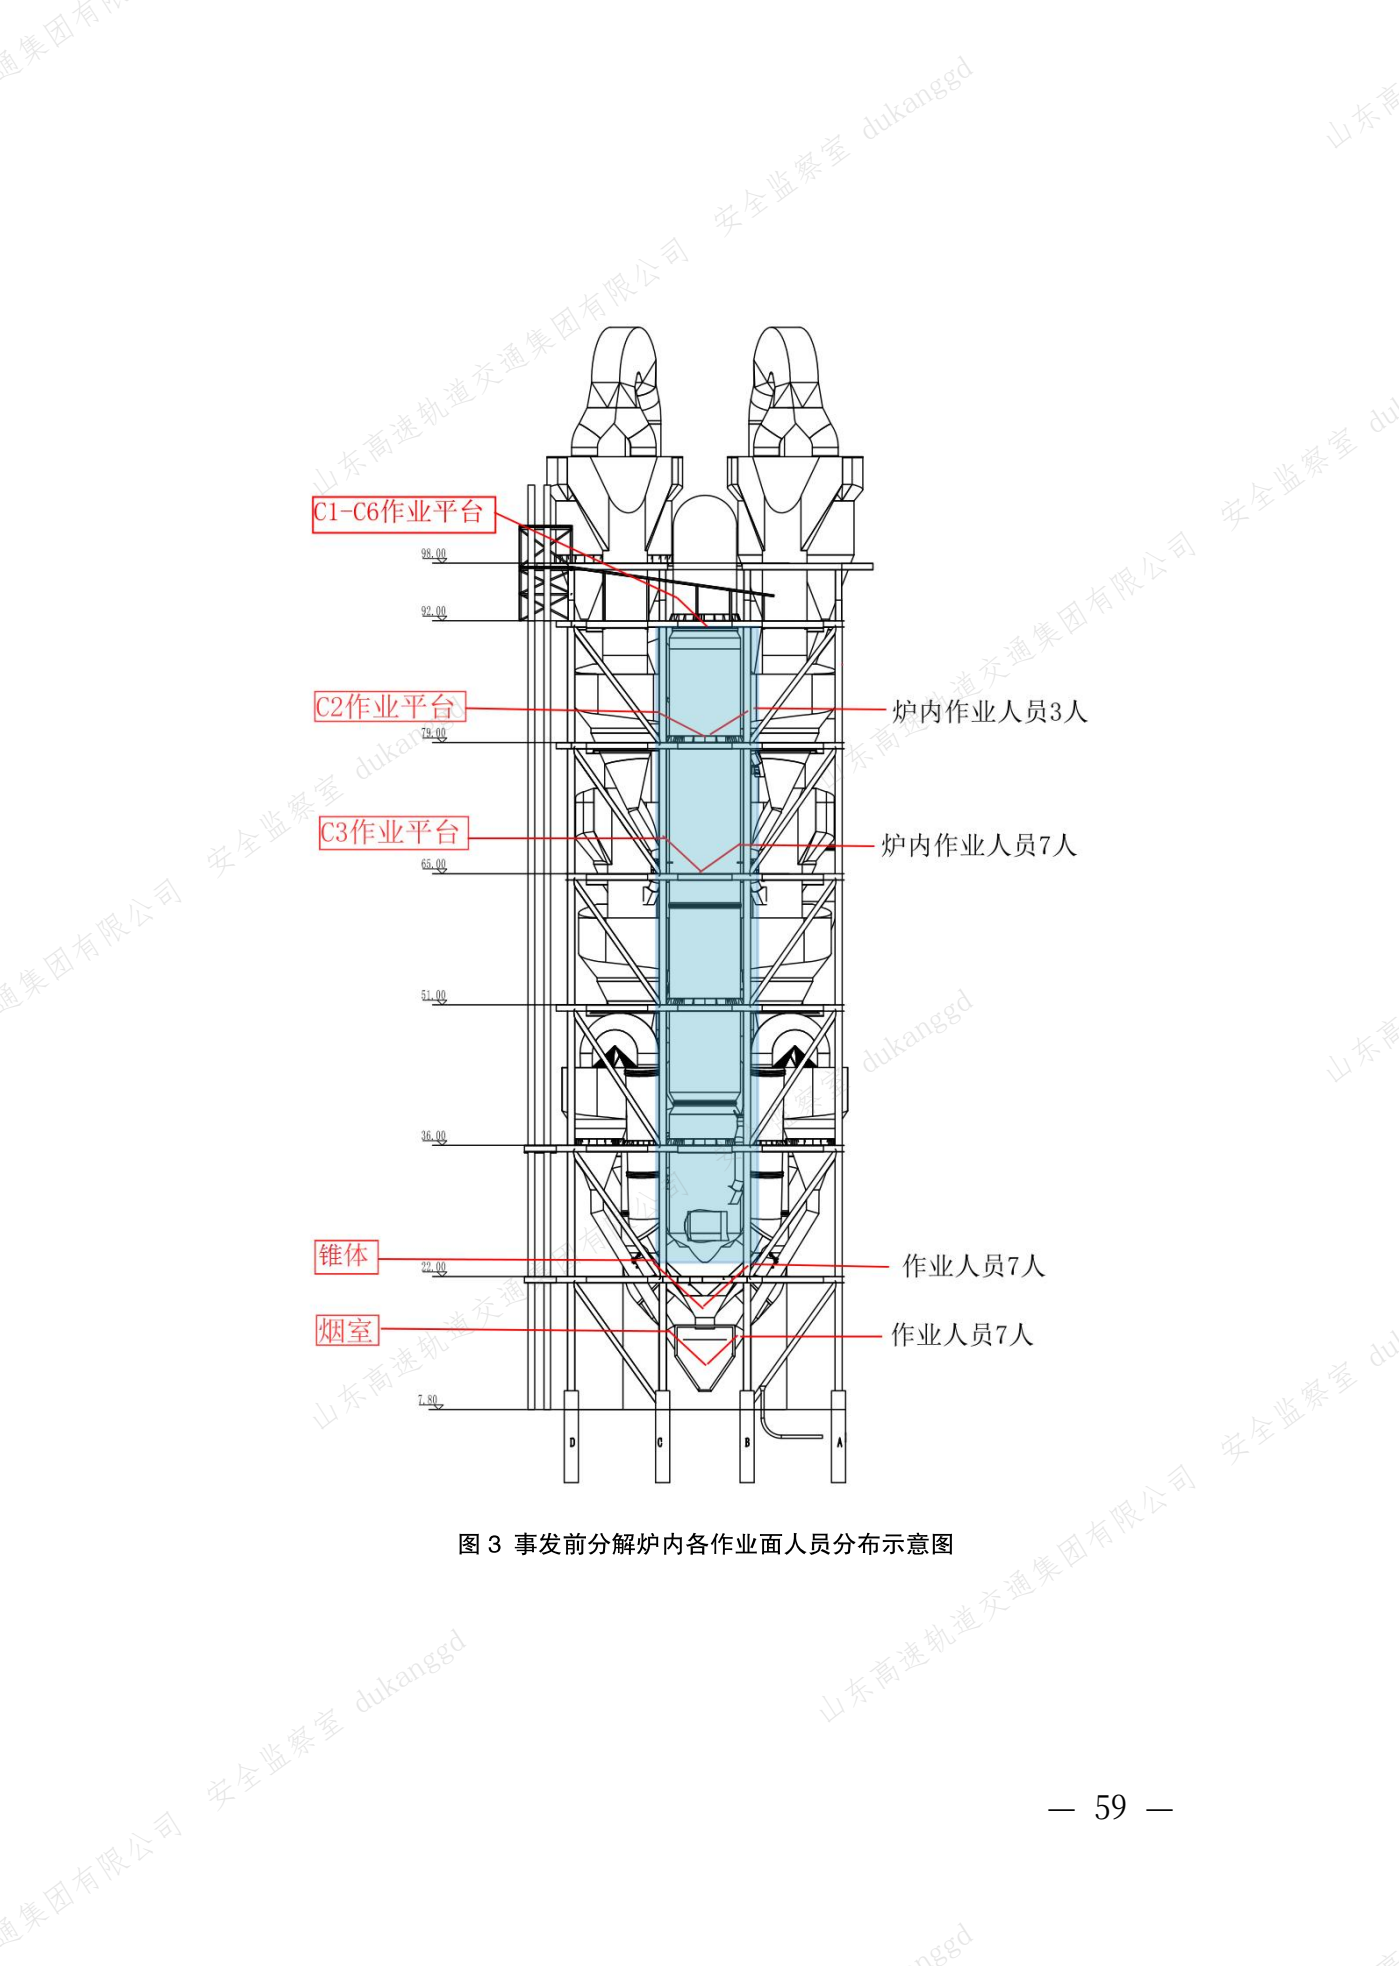
图 3 事发前分解炉内各作业面人员分布示意图

(夜班工作时间为 19 时至次日 7 时), 分别在 4 个作业面工作, C2 作业面 13 人, 其中炉内作业人员 12 人; C3 作业面 11 人, 其中炉内作业人员 7 人; 锥体作业面 7 人; 烟室作业面 7 人。25 日 4 时许, 上料卷扬机发生故障, 导致 C2 作业面因缺少 B 型耐火砖而无法继续镶贴。4 时 15 分许, C2 作业面人员发现脚手架西北侧有轻微倾斜; 4 时 20 分许, C2 作业面在将一箱 A 型砖(264 块)运至炉内后, 炉内 9 名人员陆续离开镶贴工位到炉外平台休息。4 时 23 分许, C3 作业面发现脚手架架管松动, 呼叫炉外人员找工具维修; 4 时 25 分许, C3 作业面人员听到脚手架两声异响后, 脚手架随即发生坍塌(事发前炉内各作业面人员分布见图 3)。C2 作业面尚未来得及离开炉内的王松林等 3 人和 C3 作业面炉内作业人员李俊峰等 7 人随着脚手架坍塌坠落; 其中, 3 人在工友帮助下脱困, 7 人被困。事故最终造成王松林、李俊峰、李占荣、钱金有、钱金成 5 人死亡, 郑丙彦、曲淼鑫 2 人受伤。

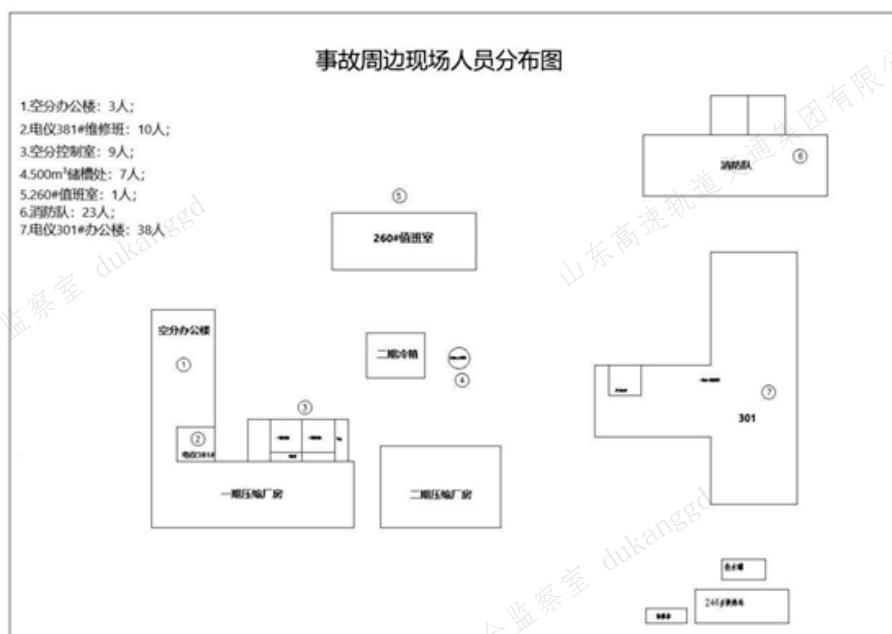
事故发生前空分装置及周边人员分布图

事故发生前，空分装置附近人员共 91 人。
